**AAPPMA**
Verdon Colostre

Travaux d'ouverture d'un bras mort sur le Verdon

Compte-rendu des travaux
réalisés

Réf. administrative du dossier : 04-2019-00123

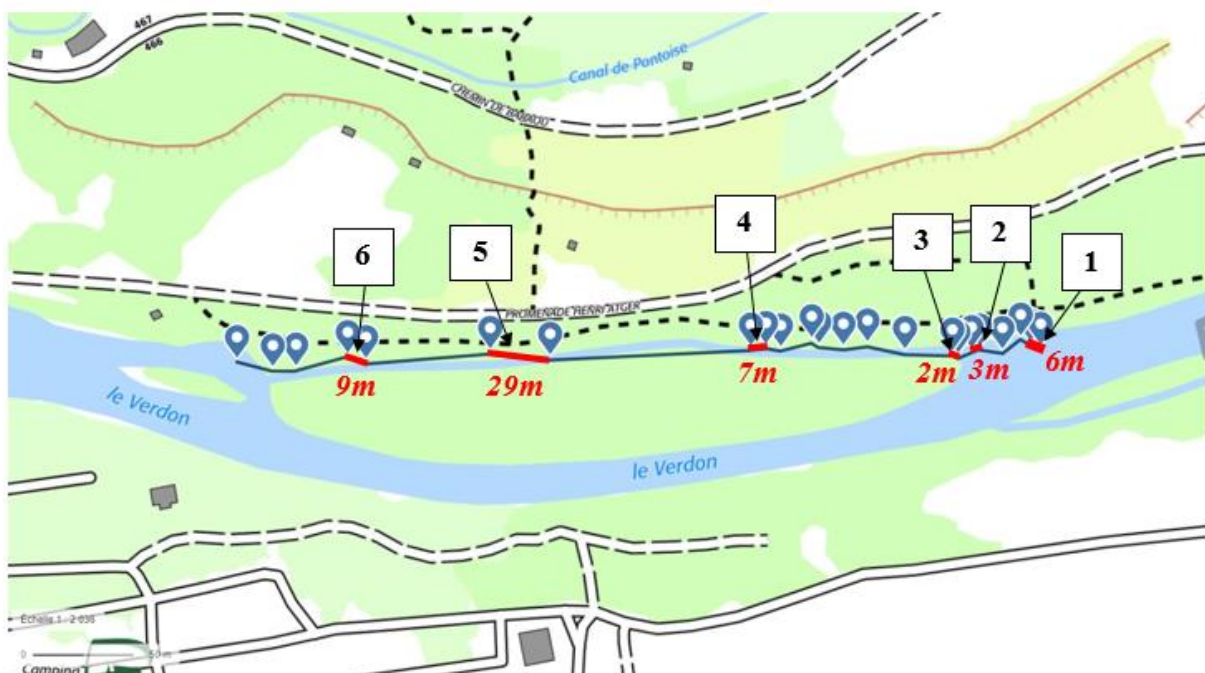
- ✚ *Dimensions de l'opération* (voir figure 2 ci-dessous) :
 - Brèche n°1 : L=6m ; l=3m ; h=0.2m
 - Brèche n°2 : L=3m ; l=1m ; h=0.2m
 - Brèche n°3 : L=2m ; l=1m ; h=0.2m

- Brèche n°4 : L=7m ; l=1m ; h=0.2m
 - Brèche n°5 : L=29m ; l=1.5m ; h=0.2m
 - Brèche n°6 : L=9m ; l=1m ; h=0.2m

Figure 2 : Rappel des secteurs ciblés pour les travaux de réouverture et de reconnexion au Verdon.

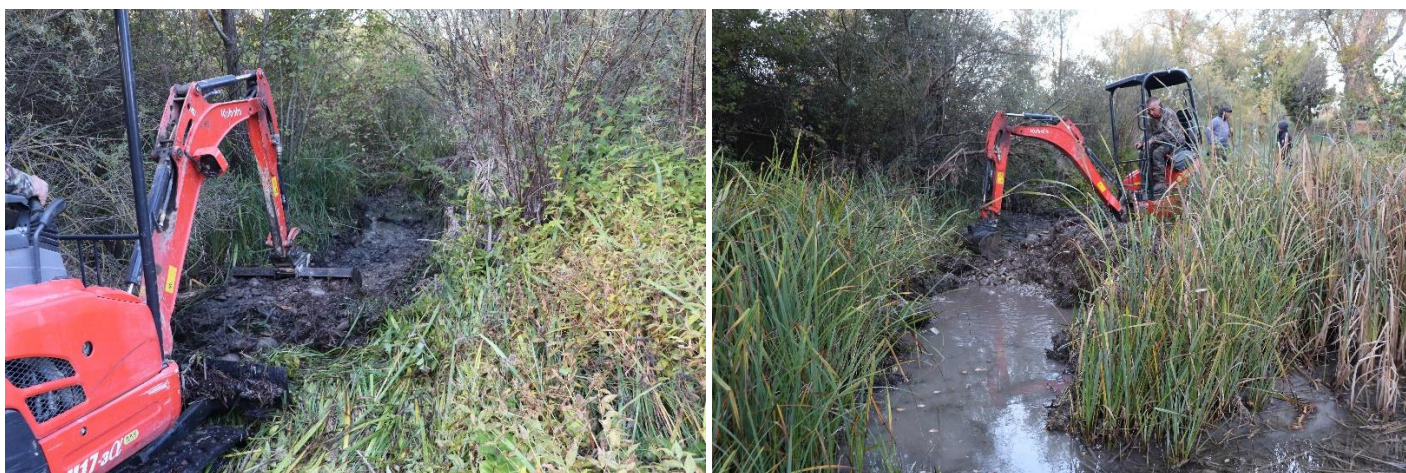
Figure 4 : Réouverture du secteur n°6 et régulation des matériaux en rive droite.

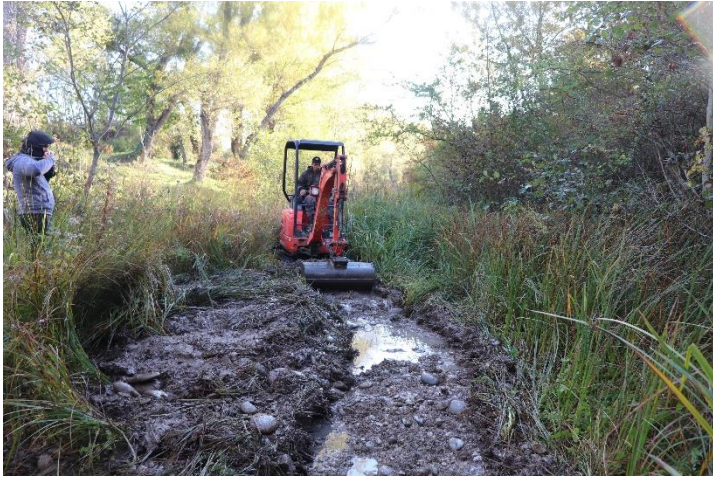
Figure 5 : Réouverture du secteur n°5.

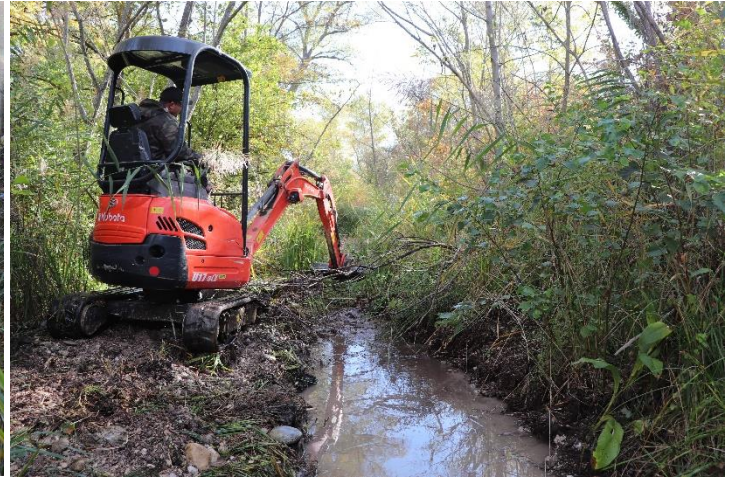
Figure 6 : Réouverture du secteur n°4.

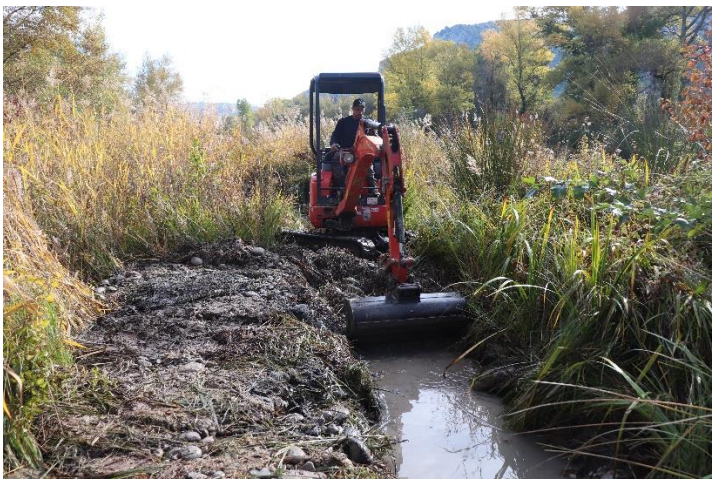
Figure 7 : Recréation du chenal sur les secteurs 2 et 3.

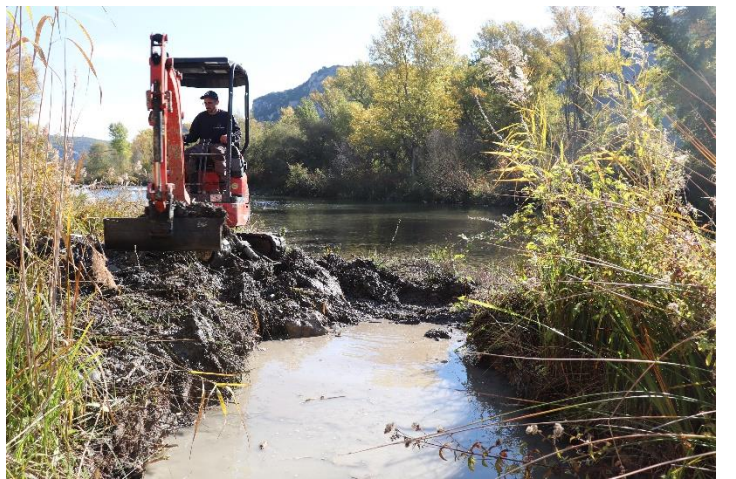
Figure 8 : Reconnexion avec le Verdon sur le secteur n°1.

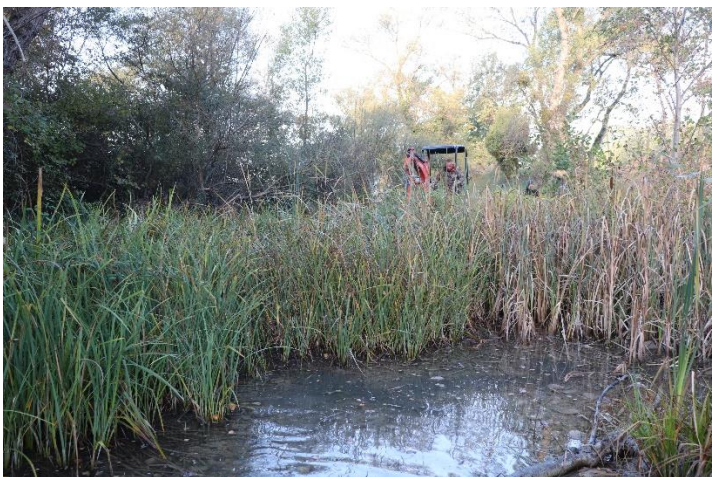
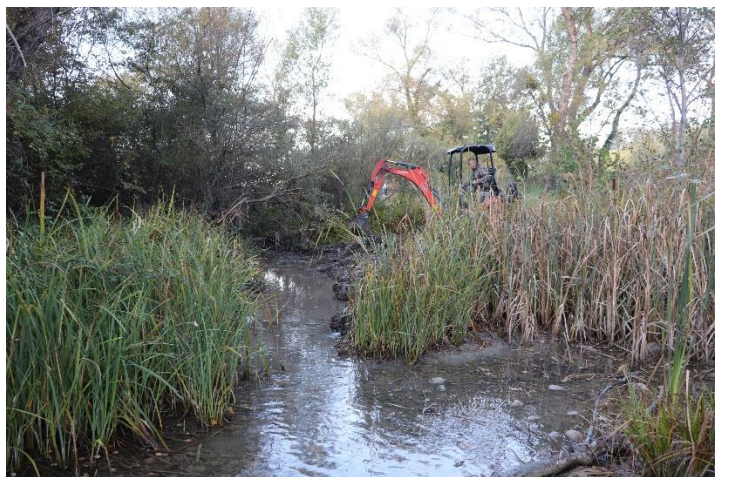
Figure 9 : Réouverture du secteur n°6 (avant et après travaux, vue par l'amont).

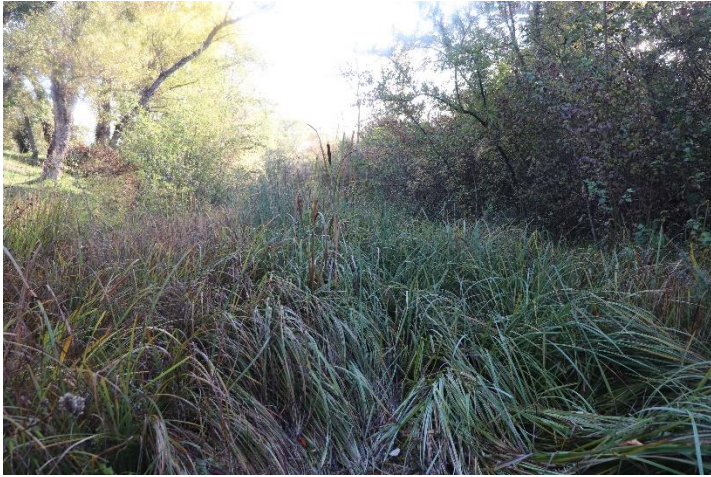
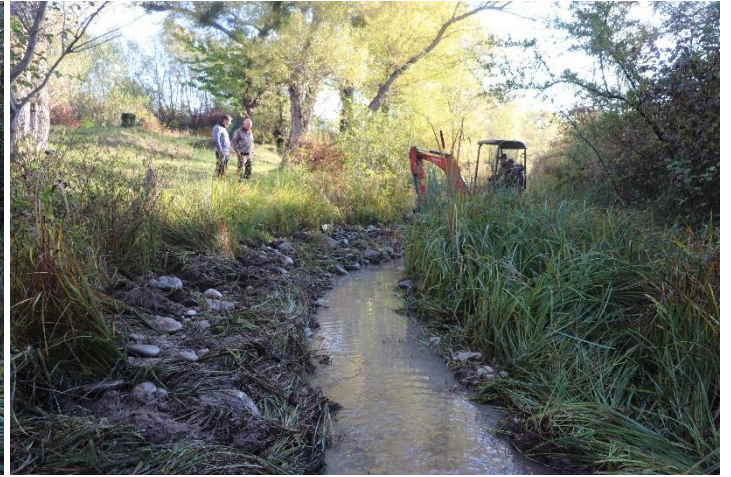
Figure 10 : Réouverture du secteur n°5 (avant et après travaux, vue par l'aval).

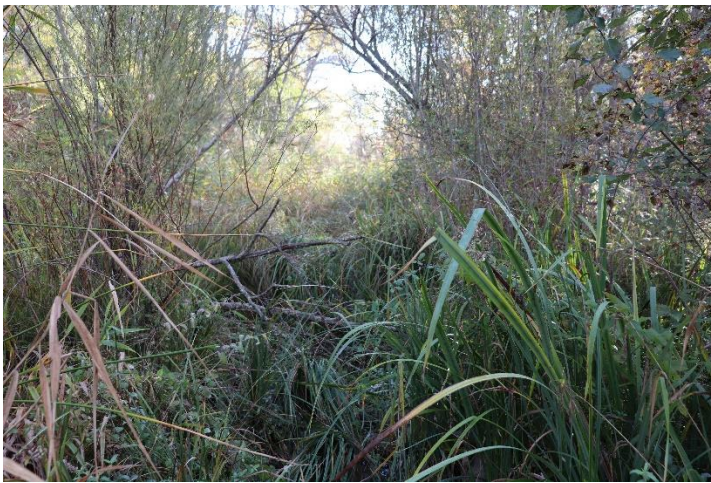
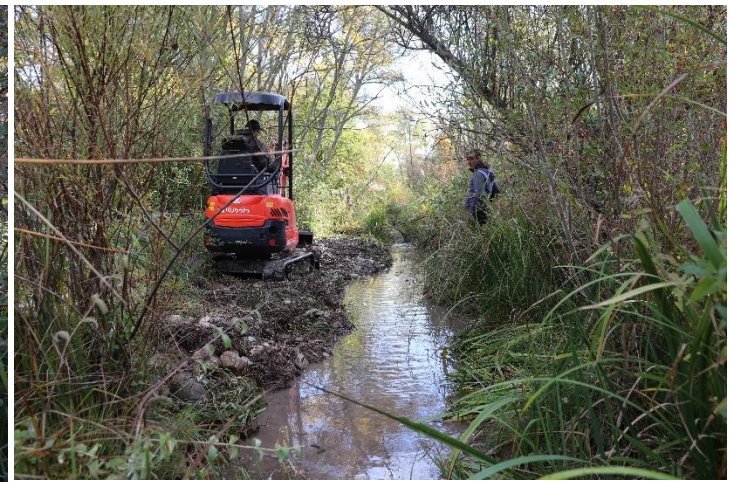
Figure 11 : Réouverture du secteur n°4 (avant et après travaux, vue par l'aval).

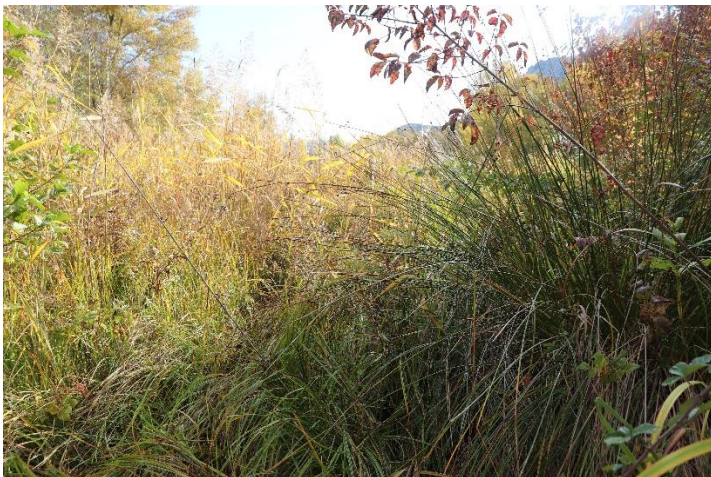
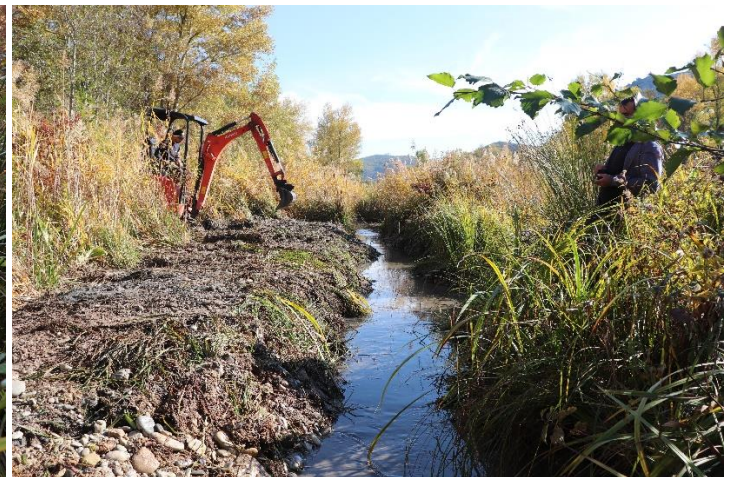
Figure 12 : Réouverture des secteurs n°3 et 2 (avant et après travaux, vue par l'aval).

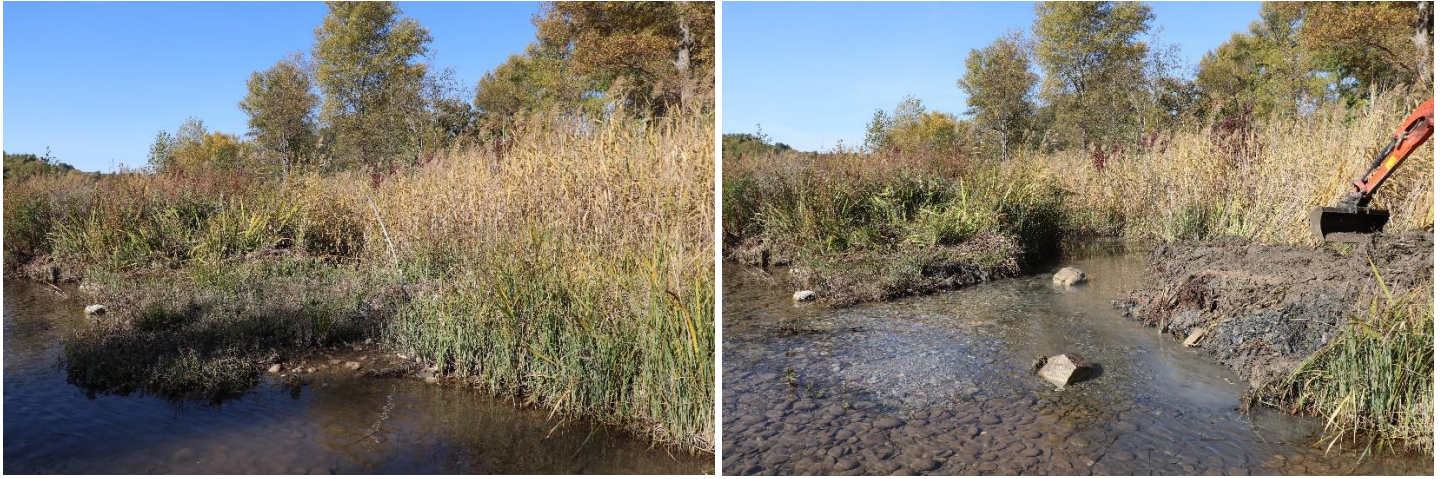
Figure 13 : Réouverture du secteur n°1 (avant et après travaux, vue par l'amont).
