**AAPPMA**
Verdon Colostre

Travaux d'ouverture d'un bras mort sur le Verdon

Compte-rendu des travaux
réalisés

Réf. administrative du dossier : 04-2019-00123

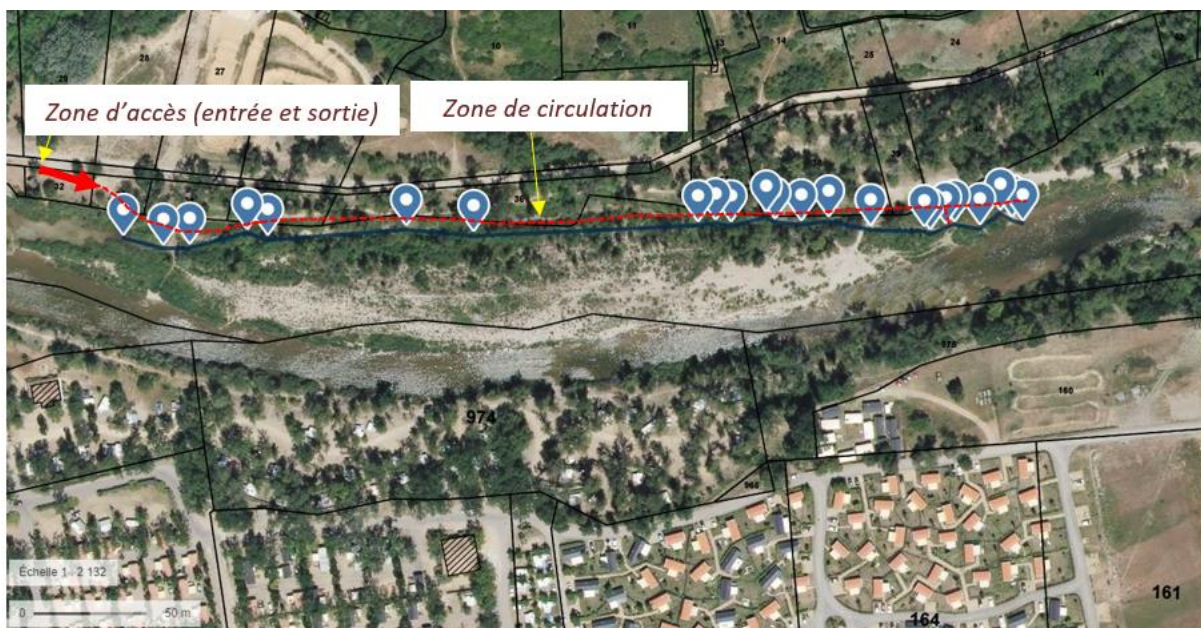
Figure 3 : Chemin emprunté pour accéder à la zone de chantier.

- ✚ Accès à la zone de chantier par la piste existante (voir figure 3 ci-dessous).
- ✚ Réalisation de l'aval vers l'amont de manière non linéaire, en suivant le plus possible l'écoulement principal, afin de conserver un aspect naturel et un intérêt écologique intéressant.
